特集 能登の今 —令和 6 年能登半島地震による農林水産業の被害と復興への展望—
--

能登半島地震で発生した土砂災害の特徴

石川県立大学生物資源環境学部環境科学科

大丸裕武

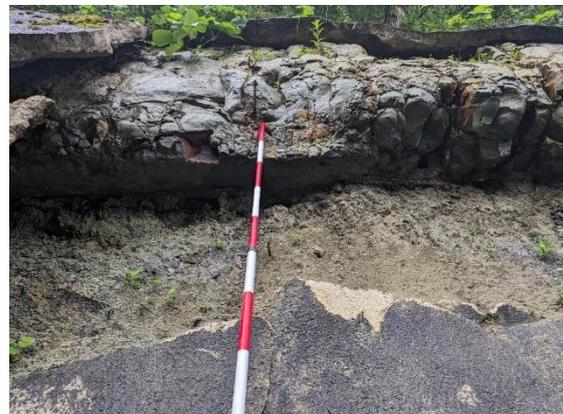
図 1 珠洲市の切土法面に見られた地層に沿って生じた変位

すべりが発生し、上側の地層が 50 cm ほど飛び出しているのがわかる。能登半島では地層が緩やかに褶曲しており、地層の傾斜は 20 度以下の場所が多い。このため、図 1 のように地層に沿った変位が発生した場合は、地面は動いているのだが地表面に変状が現れにくく、地盤変動が起きたことに気づきにくい。地震後の能登で調査をしていると、実際には道路上に立っているのに、地図上で GPS が示す位置は道路から外れているという現象は頻繁に経験する。これは地震によって能登半島の地盤が動き、地震前に作成された地図と現実との間にズレが生じたためだと考えられる。国土地理院からは地震によって能登半島の電子基準点が西や南に移動したことが公表されているが、現地を歩くと地盤の移動量や移動方向は場所によって大きく異なり、地盤変動の実態はかなり複雑であることが実感できた。

今回の地震では能登半島の各地で、道路や上下水道の被害が発生し、このことが復旧対策の大きな足かせとなった。地震から半年も経つと、現地の復旧の遅れが報道されはじめ、行政組織の対応の遅れに言及する報道も見られるようになった。しかし、現地を歩くうちに、平野部だけでなく山地域でも地盤の変動が激しく、このことが道路や上下水道の復旧を難しくしていることに気づき始めた。図 1 は珠洲市の山地を通る切通しで見られた切土法面の変形である。地層の境界に沿って

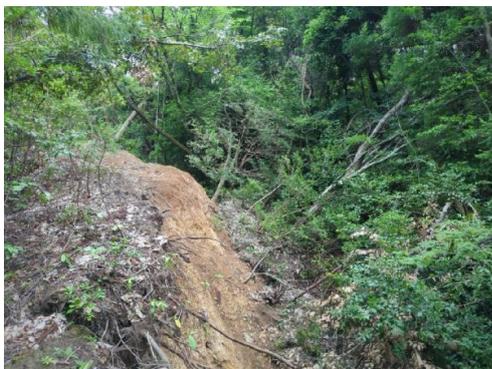
図 2 輪島市真木野地区の地すべりに発生した陥没地形

このような地盤変動の多くは地殻変動や地すべり活動に起因すると考えられるが、その実態については、地震から 1 年以上経過した現在でも不明の点が多い。例えば、地すべりについてみても、今回の地震で発生した地すべり変動には奇妙な特徴がみられる。典型的な地すべりでは滑落崖と呼ばれる円弧状の急崖から地すべりブロックと呼ばれる凸型の地塊が分離する形の変動が見られることが多いが、今回の地震では明瞭な滑落崖が見られず、小さな山が山頂ごと、ひとまとまりの地塊として側方に移動する現象が多くみられる。輪島市真喜野地区の地すべり地では、地震によって各所で大規模な溝状の陥没地形が発生した（図 2）。図 3 は、この溝状地形が見られた場所の周辺の地形を、地震前と地震後の航空レーザー測量データから作成した CS 立体図で示したものである。CS 立体図は長野県が考案した地形表示技術で、赤色が尾根のような凸型地形を、青色が谷のような凹型地形を示す。空中写真では森林が邪魔をしてこのような森林下の地形は把握しにくいのが、航空レーザー測量による地形データでは、地震後に溝状の陥没地形が出現していることがはっきりとわかる。図 4 には、この溝状の地形を横断する 2 本の地形断面を示した。A-A' 断面では谷の右岸側斜面が地震後（赤線）には地震前（黒線）に比べて大きくえぐれており、地すべりが発生したことがわか

る。しかし、その南の B-B' 断面では谷沿いの斜面に小さな崩壊がみられものの、A-A' 断面の地すべりのような現象は見られない。その代わりに、地震後の地面（赤線）が全体的に隆起しつつ、地震前の地面（黒線）よりも 4 m 程度左側（西側）に水平移動していることが見て取れる。そして、西方向に移動した土塊の背後（東側）には、溝状に陥没した地形（図 2）が発生している。これは、溝地形を挟んで西側の土塊の動きが東側の土塊の動きよりも大きいため、両者の境界付近が落ち込んだことによる（図 5）。このように、元の地形を保持したまま水平方向に移動するタイプの地すべりは「並進型地すべり」と呼ばれ、今回の地震では能登半島北部の各地で発生したことが明らかになりつつある（向山他, 2025）。輪島市と珠洲市の境界付近にある八太郎峠では、峠付近の山体が頂上ごと 5 m 以上も移動したことが報告されている。しかも、山体の移動を引き起こした地層のずれは深さ 100 m 以上の場所で発生したと推定されている（菊池他, 2025）。このように、地震前後の地形情報を丹念に解析すると、地震による地盤変動の実態が徐々に浮かび上がってくる。石川県では、能登半島地震が起こる直前の 2020 年～2022 年にかけて、森林管理課によって山地域の航空レーザー測量が行われてインターネットで公開されていたため、日本中の研究者によって地盤変動の解析結果が明らかにされつつある。

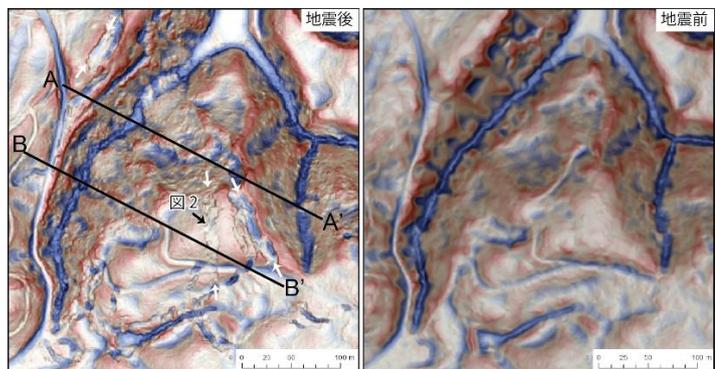
図 3 町野町真喜野地区の地すべりの地震前後の CS 立体図

白色の矢印で挟まれた場所で溝状の陥没地形が発生していることがわかる。地震前は森林総合研究所の地図タイルを、地震後は G 空間情報センターから公開された林野庁の地図タイルを使用した。

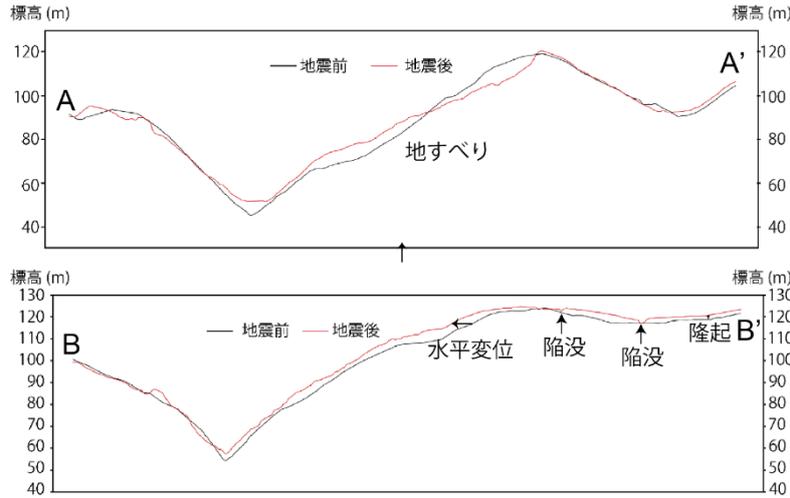
図 4 町野町真喜野地区の地すべりを横断する地震前後地形断面図

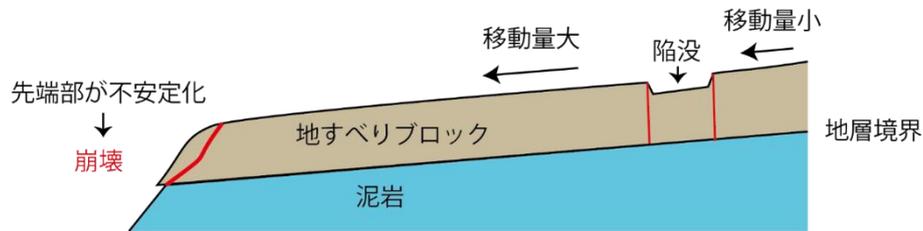
図 5 真喜野地区で発生した併進型地すべりの概念図

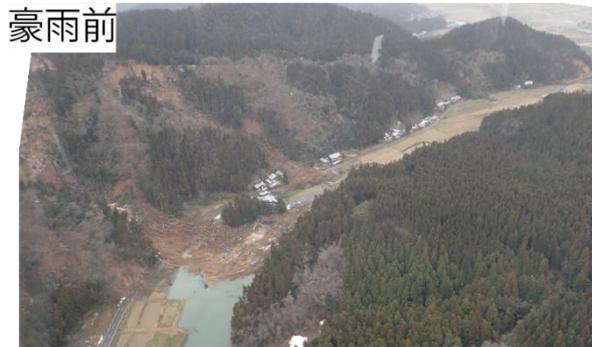
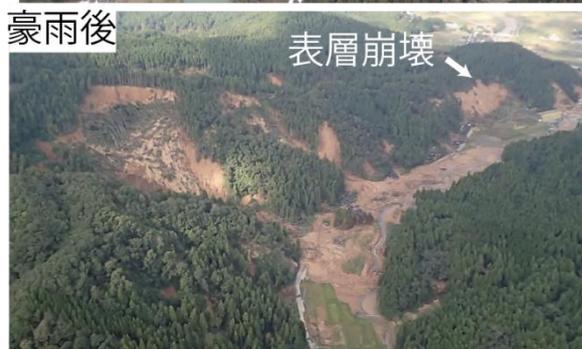
図 6 町野町川西地区の豪雨前（地震後）と豪雨後の空撮写真

私が地震直後から調査を行っていた輪島市町野町川西地区の集落もこの豪雨によって壊滅的な被害を受けた。図 6 は、地震直後（上：2024 年 2 月）と豪雨直後（下：同年 10 月）に上空のヘリから撮影した写真である。川西地区の住宅の多くは金蔵川の左岸（写真の左側）に集中している。地震直後（豪雨前）の写真では左岸斜面（写真左側）の崩壊地から土砂が流出して、金蔵川をせき止めて土砂ダムが形成されているが、この時点では、集落内の住宅の多くは土砂流出の被害を免れているのがわかる。しかし、9 月豪雨後の 10 月に撮影された写真では、集落の住宅の多くが消失しており、崩壊地から大量の土砂が流出して、多くの住宅と農地が流出した土砂に飲み込まれたことがわかる。実際に現地を歩くと地震による倒壊を免れた住宅が、流木や土砂の下敷きになっていた（図 7）。また、図 6 の豪雨後の写真の右側で

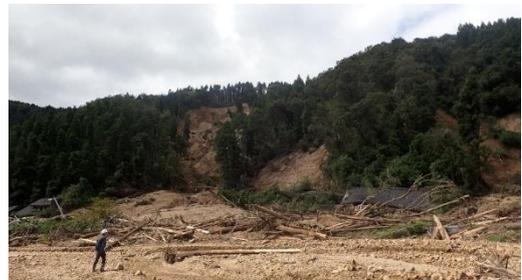
図 7 金蔵川の谷底平野に崩壊地から流出した土砂

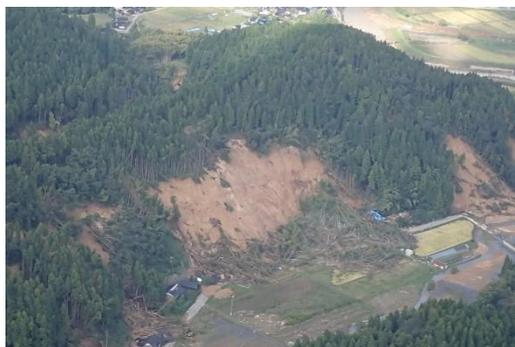
図 8 川西地区で発生した表層崩壊
図 6 に白色矢印で位置を示した。

は新たに表層崩壊が発生していることがわかる。図 8 には、この表層崩壊をヘリから空撮した写真（場所は図 6 に白色矢印で示した）を、図 9 には表層崩壊が発生した斜面の地震後・豪雨前（2024 年 4 月に林野庁が撮影）のデータから作成した CS 立体図を示した。これを見ると斜面の各所にひび割れのようなクラックが発生していることがわかる。また、2024 年 3 月にこの斜面の西側（左側）を撮影したドローン写真（図 10）では、斜面の一部がずり落ちて道路付近にまで押し出していることがわかる。図 10 の小崩壊は地震直後に撮影された空中写真には見られなかったもので、この斜面では地震後も斜面の重力性変形が静かに進行していたと考えられる。このように多くの亀裂が発生し、重力性変形が進行していた斜面に、9 月の豪雨によってもたらされた多量の降雨が浸透して表層崩壊が発生したと考えられる。

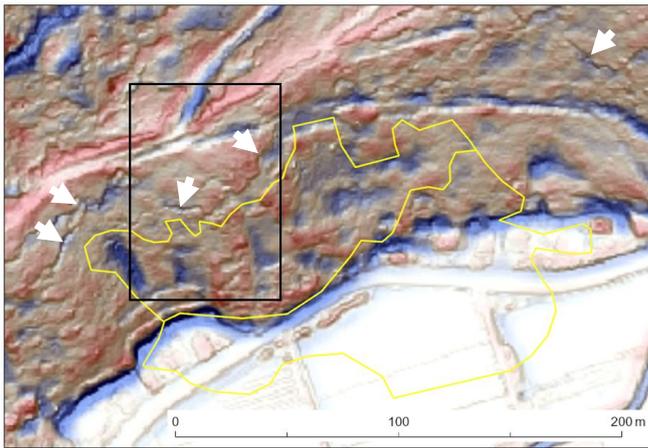
図 9 川西地区の表層崩壊発生斜面における豪雨前の CS 立体図
(2024 年 4 月に林野庁が撮影)
黄色の線は 2024 年 9 月に発生した表層崩壊の崩壊域と堆積域の範囲を、黒線枠は図 10 の範囲を白色矢印はクラックを示す。

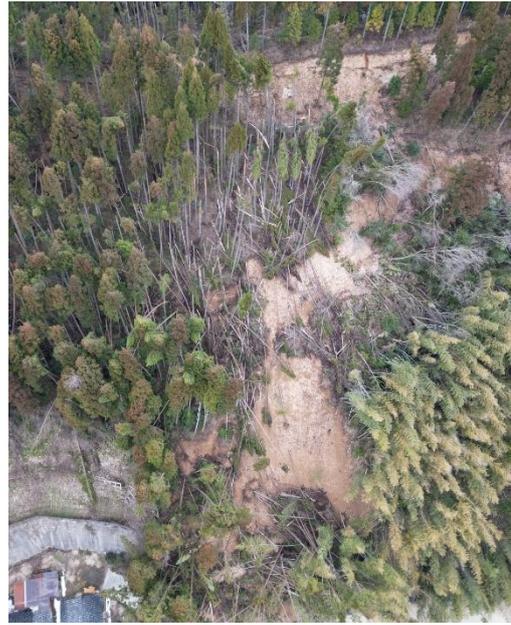
図 10 2024 年 3 月時点での川西地区の裏山の様子
地震直後には見られなかった小崩壊が新たに発生している。
写真の位置は図 9 に示した。
