東日本大震災からの農地の修復について

中 達雄

(独) 農業・食品産業技術総合研究機構 農村工学研究所 水利工学研究領域長

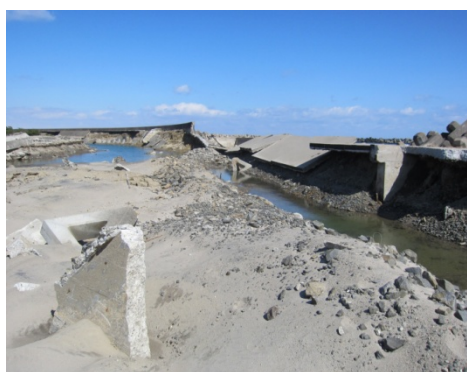
(a) 海岸堤防の損壊

平成 23 年 3 月 18 日に農工研が調査した被災直後の宮城県亶理・山元地区の水田地帯の状況を写真 1 に示す。農地の防災施設や排水施設が壊滅的な被害を受け、農地の復旧の前提として、用排水施設の復旧が急がれた。

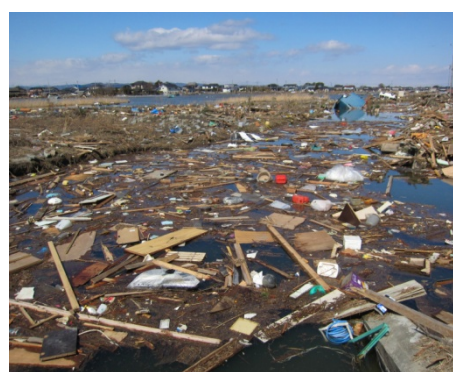
(b) 排水路内の瓦礫

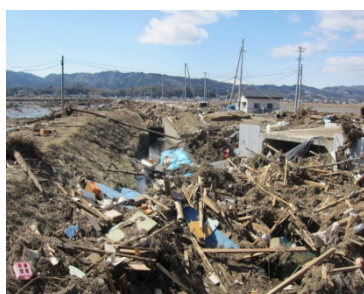
(c) 排水路の損壊

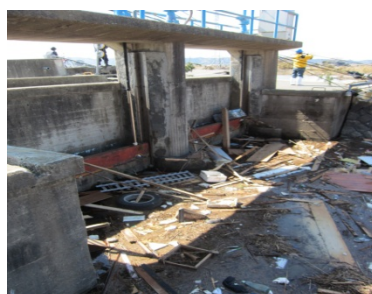
(d) ゲートの状況

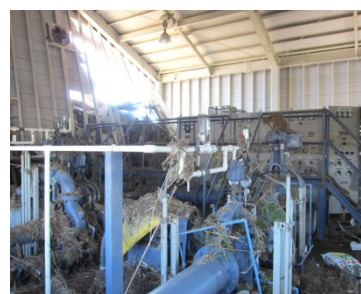
(e) 揚水機場内の状況

写真 1 宮城県亶理・山元地区内の被災状況（2011.3.18）

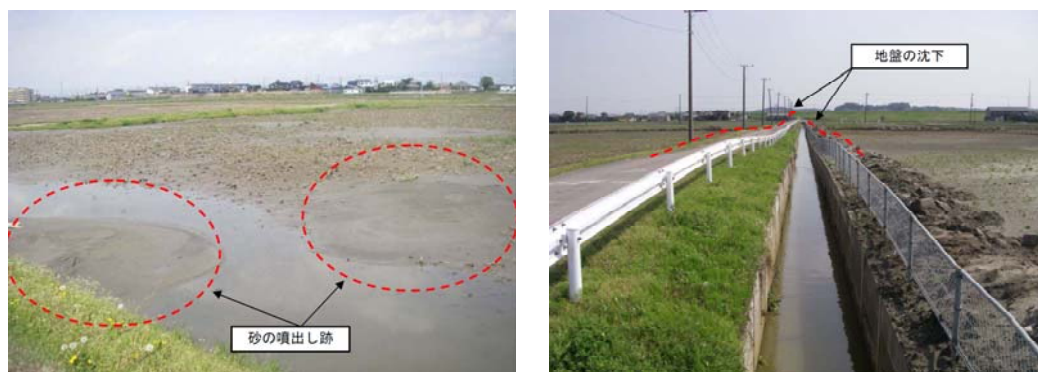
写真2 利根川下流沿岸域（茨城県）での農地等の液状化と地盤沈下による被害（2011.4）

一方、利根川下流域の低平地水田では、写真 2 に示すように地震動による農地の液状化、水路の地盤沈下や倒壊がみられた。三陸沖で発生した巨大地震は、遠く離れた関東の穀倉地帯にも災害が及んだことが分かる。河川の氾濫原に開

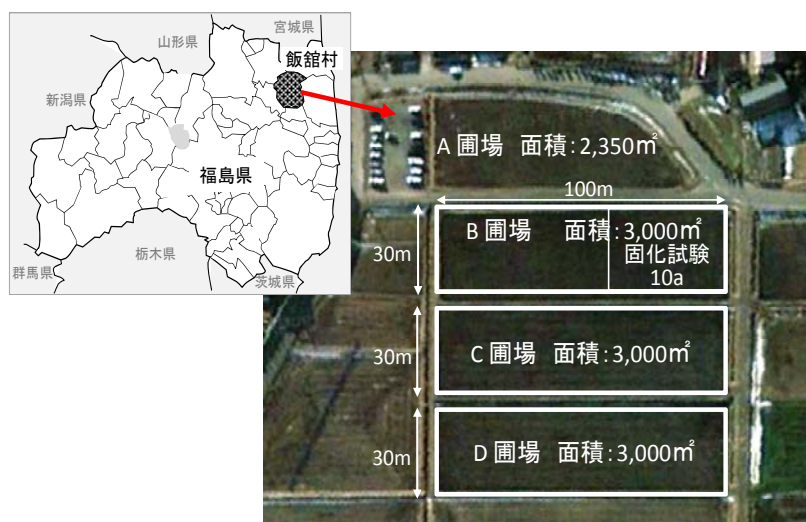
図3 飯舘村実証実験圃場

農工研では、平成23年4月下旬に福島県飯舘村の現地調査等を実施した。本地域は、4月22日に「計画的避難地域」に指定され、原子力発電所から北西に約30km～50km離れた阿武隈高原に開かれた山間農林地域である。除染技術の開発のために本村の水田を現地実証試験地とした（**図-3**）。

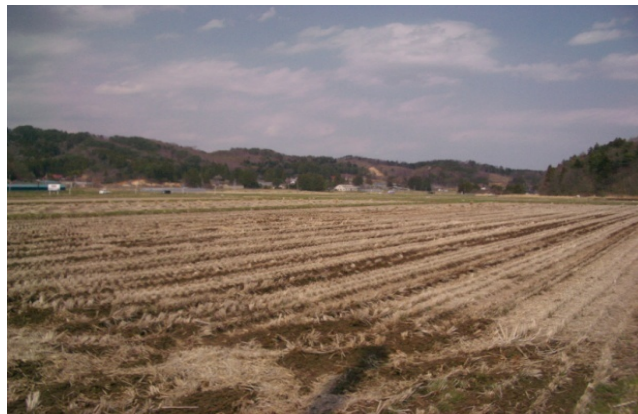
写真3 飯舘村水田の状況（基盤整備は進んでいる。水田は平坦 2011.4）

基盤整備された比較的平坦な水田は（写真3）、村を西から東へ横断する新田川、飯樋川および比曾川の両岸に位置し、その他の小規模水田は、その支流の谷間に分布している。

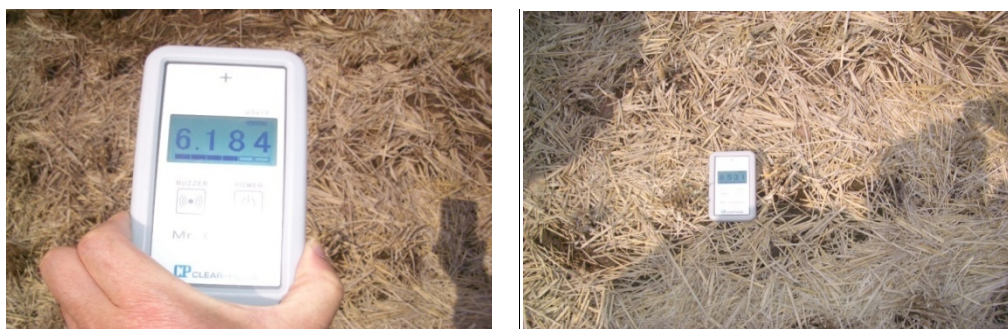
写真 4 水田上空（6.18 μ Sv/hr）と水田土壌表面（8.53 μ Sv/hr）の線量の比較（敷わら上）

土地利用は、山林、牧草地（348ha）、水田（1,290ha）および畑地（617ha）等から構成されている。水田上での放射線量率の現地計測では、大気中（地上から約1m, 6.18 μ Sv/h）に比較して、水田土壌表面（8.53 μ Sv/h）が高い（写真4）。土壌表面の有機物を除去し、その表土を除去後再度計測すると放射線量は、

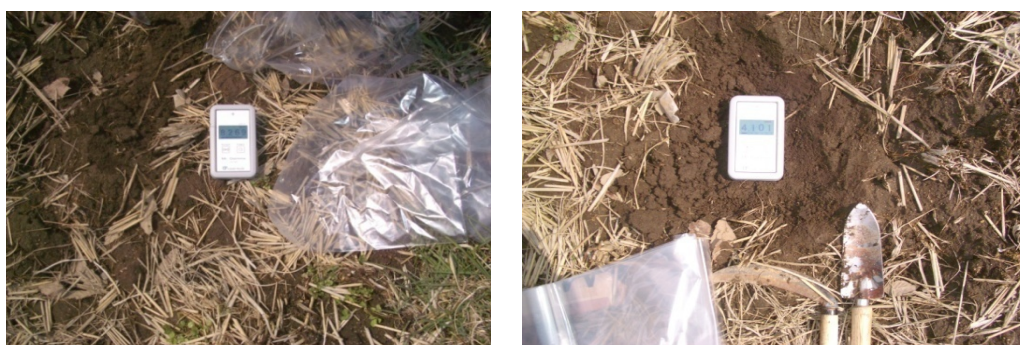
a) 土壌表土面（有機物除去：8.26 μ Sv/hr） b) 表土はぎ後（1回目:4.10 μ Sv/hr）

写真 5 水田土壌表面および剥ぎ取り後の放射線量率の比較

8.26 μ Sv/h から 4.10 μ Sv/h と約 50%低下した（写真 5）。地表面土壌を局部的に剥ぐことにより、地表面の放射線量率が大きく減少することから、その地点の放射線源の大部分は、その地点の表層にあることが分かる。この事前の知見は、除染工法を試験設計する際の貴重な情報となった。

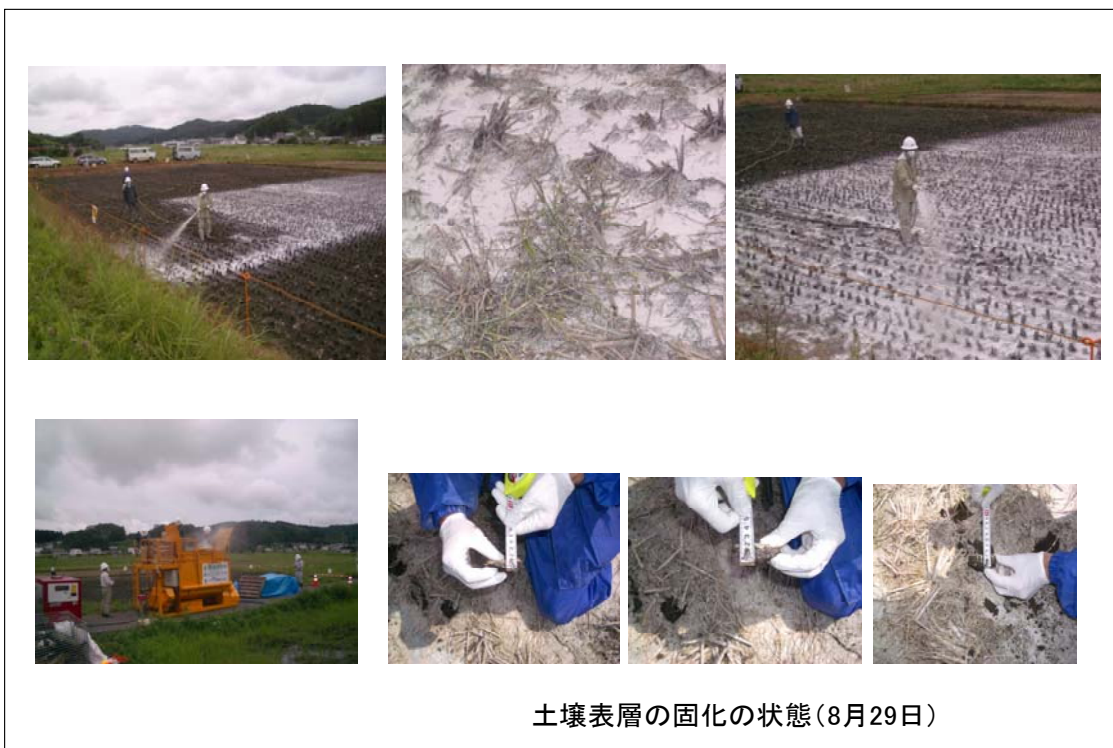
写真6 現地実証試験マグネシア系固化剤の吹き付け状況(平成23年8月20日)

固化剤を水と混合して土壌表面に吹き付け、その後、土工機械により固化した表土を剥ぎ取る工法を実証した。固化剤の吹き付けは、8月20日に実施した。固化剤は、1m²当たり、2kgを使用し、当日は、前日からの降雨の影響により土壌水分が高かったため、通常より少ない水量6kg(L)(固液比1:3)で吹き付けを実施した。剥ぎ取り前日に固化深さを測定し、約2cm程度は、固化されていることを確認した(写真6)。土壌の放射性セシウム濃度の放射性物質濃度は、表層土を削り取ることにより、試験区画内の平均で約9,000Bq/kgのレベルの放射性物質濃度の82%を除去した。(写真7)。また、圃場内の地表面空間線量率は7.76μSv/hから3.57μSv/hへ低減した。10a

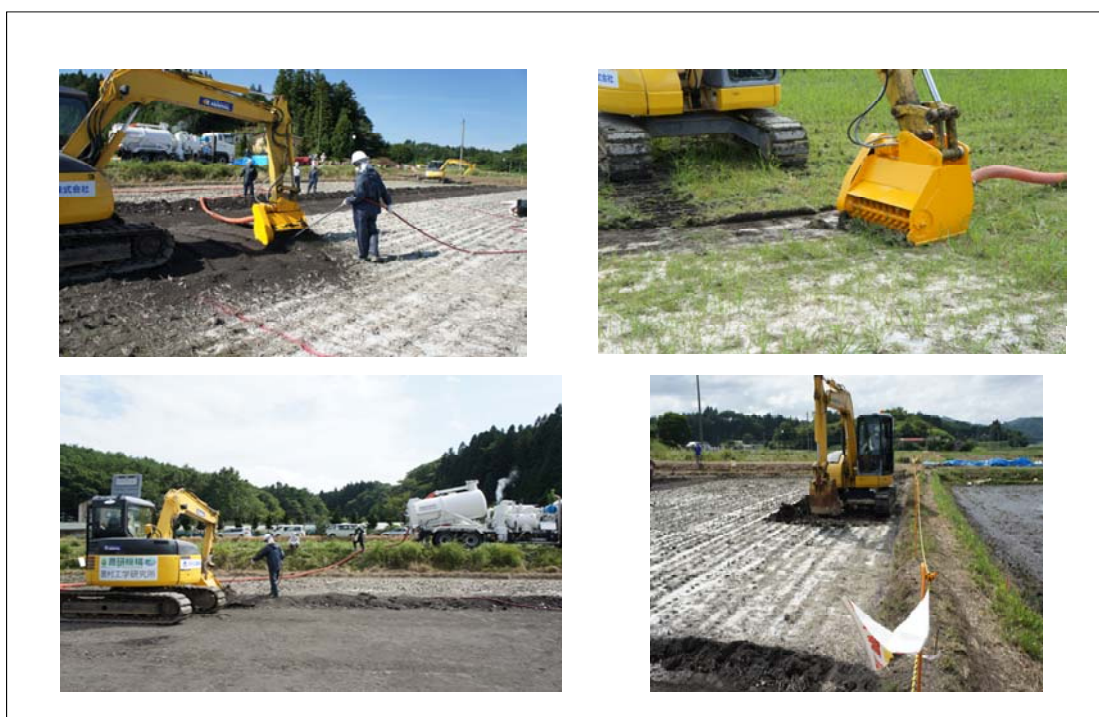
写真7 マグネシア系固化剤施用表土の剥ぎ取り状況
(平成23年8月30-31日)

当たりの排土量は約32m³であり、推定された削り取りの厚さは約3.0cmであった。剥ぎ取った土壌は、耐候性のフレコンバックに入れ、仮置場へ搬出した。固化剤を用いる意義は、除染作業時の土壌の飛散防止と作業環境の安全の保持および作業による放射性物質の拡散防止にある。さらに、固化剤を散布することで表層土壌が白くマーキングされ、剥ぎ残しがないかどうかを目視により確認可能となり施工管理上も有効である。
